Piano di  
Governo del  
Territorio

PR PIANO DELLE REGOLE

Comune di  
Roverbella

SCHEDE DI ANALISI E DI INTERVENTO  
EDIFICI E NUCLEI DI INTERESSE  
STORICO-ARCHITETTONICO

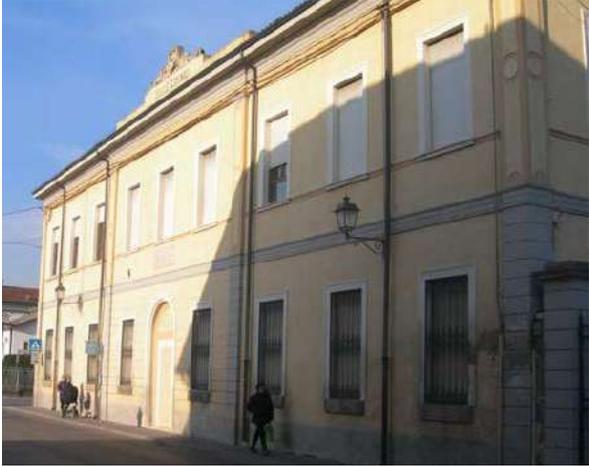
<p>Architettura databile alla fine dell'Ottocento, elemento distintivo sia per le qualità architettoniche che per il ruolo simbolico e sociologico rivestito all'interno della Comunità. Gli elementi architettonici che la contraddistinguono (cornici delle aperture, lesene, cornice di gronda e marcapiano modanate, inferriate e paraste in intonaco bugnato, unitamente alla linda superiore nella quale è impressa la voce "Scuola Elementare") fanno di quest'edificio un elemento meritevole di conservazione.</p>

Catasto Teresiano	Catasto Lombardo Veneto
CATEGORIA DI INTERVENTO COME DA NORME PER I NAF E PER GLI EDIFICI DI INTERESSE STORICO ARCHITETTONICO	LIVELLO 2
PRESCRIZIONI AGGIUNTIVE	Non è ammesso il recupero del sottotetto

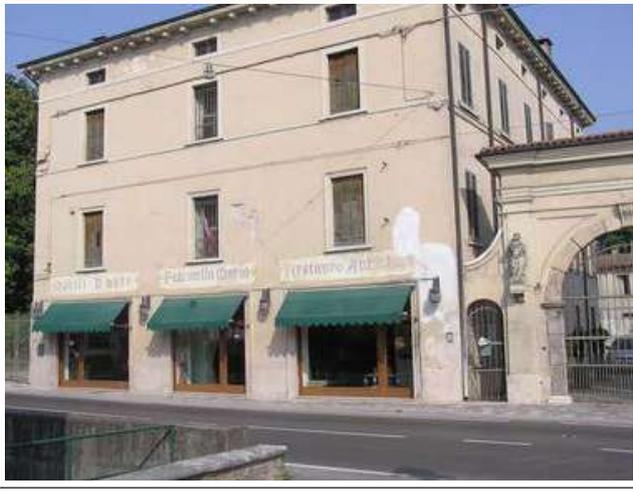
<p>Palazzo, vedi scheda e tavole NAF 1_04</p>

Il portale d'ingresso al cortile presenta  
caratteristiche degne di nota, per le  
quali si prescrive la conservazione.  
È vietato il recupero del sottotetto.

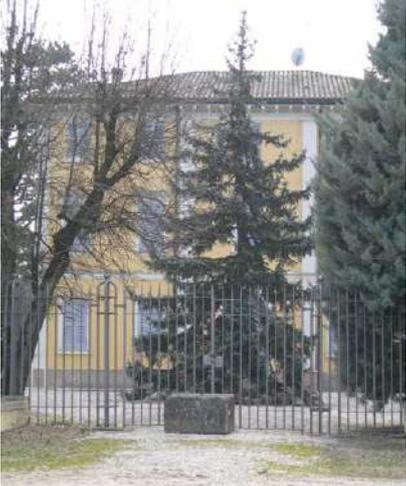
<p>Corte Strale. Il complesso risulta in ottimo stato conservativo grazie ai recenti lavori di ristrutturazione.</p>

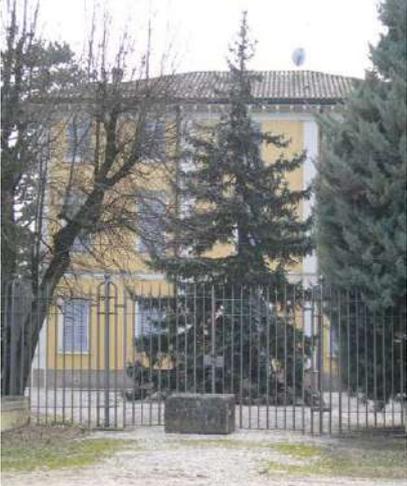
SCHEDE DI ANALISI E DI INDIVIDUAZIONE MODALITÀ DI INTERVENTO	10b
<b>PARCO CORTE STRALE</b>	LOCALITÀ: ROVERBELLA

<p>Riconosciuto che l'immobile predetto ha notevole interesse pubblico per la sua varia vegetazione arborea che dona alla località una nota paesistica di particolare importanza</p>

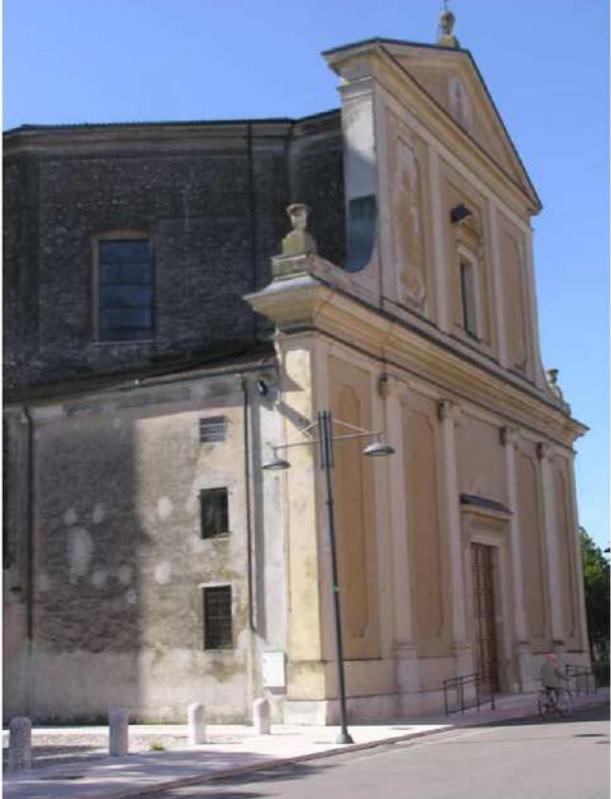
<p>Databile al XVIII secolo (1713), è caratterizzata da una pianta esagonale, a cui risulta attigua la casa canonica, quasi sicuramente antecedente alla realizzazione dell'edificio sacro. L'edificio, privo di sagrato, ha accesso dal marciapiede che fronteggia la sede stradale, mentre due ampi spazi si aprono in corrispondenza dei prospetti laterali. Solo la facciata principale risulta intonacata e tinteggiata, mentre le superfici laterali sono intonacate solo nella parte bassa della struttura; le restanti superfici sono in cotto a vista. L'edificio presenta un sufficiente stato di conservazione nonostante i numerosi rappezzi cementizi che lo interessano.</p>

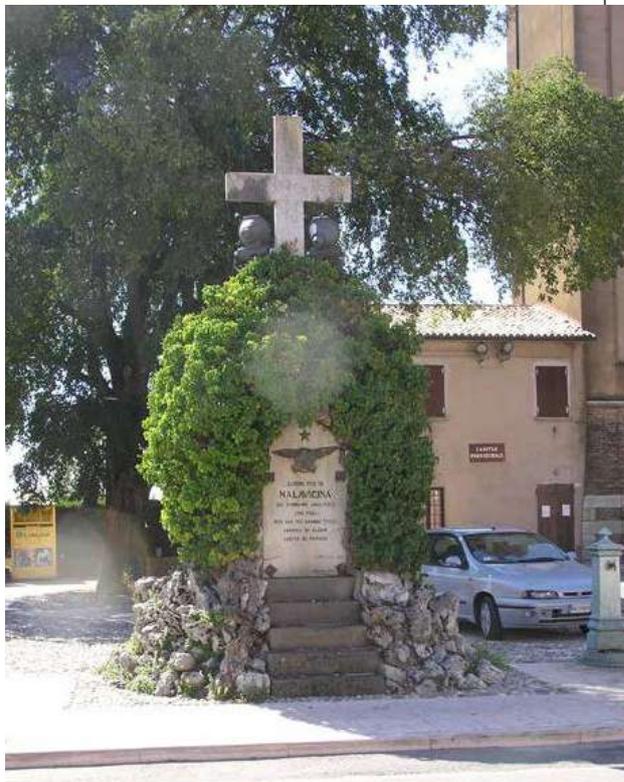
Monumento ai caduti della I Guerra Mondiale, realizzato con lapide in pietra calcarea e cemento decorativo, si trova in sufficiente stato conservativo.

CATEGORIA DI INTERVENTO COME DA NORME PER I NAF E PER GLI EDIFICI DI INTERESSE STORICO ARCHITETTONICO	LIVELLO 1
PRESCRIZIONI AGGIUNTIVE	Qualsiasi intervento di restauro o di eventuale ricollocazione potrà essere attuato a seguito dell'acquisizione del preventivo nullaosta della Soprintendenza.

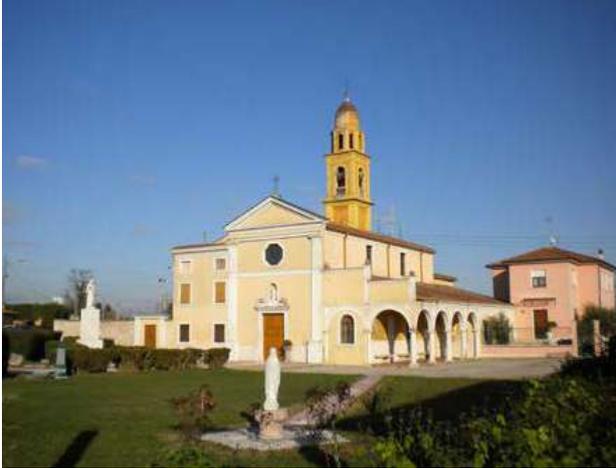
<p>Il complesso, databile al XVIII secolo, presenta un sufficiente stato di conservazione. Il campanile presenta invece evidenti fenomeni di degrado delle superfici intonacate.</p>

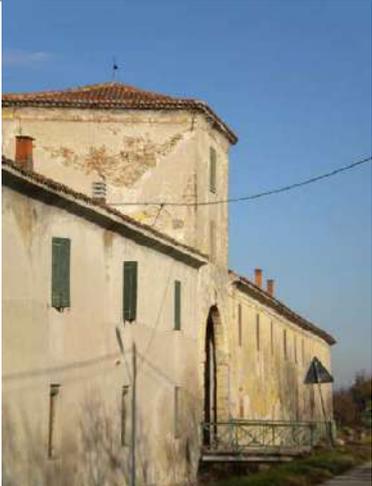
SCHEDE DI ANALISI E DI INDIVIDUAZIONE MODALITÀ DI INTERVENTO	<b>19</b>
<b>CORTE GRANDE</b>	LOCALITÀ: PELLALOCO

<p>Corte Grande. Il complesso ha mantenuto nel tempo la struttura antica. Il corpo destinato alla dimora padronale è stato oggetto di recente restauro nel rispetto della natura storica dell'edificio. La restante parte si trova in mediocre stato conservativo, soprattutto nelle parti di finitura.</p>

Non è consentito il recupero del sottotetto; eventuali interventi di recupero sugli edifici di livello 3 e 4 dovranno tenere conto degli edifici attigui più antichi intessendo un confronto morfo-tipologico e materico con gli stessi

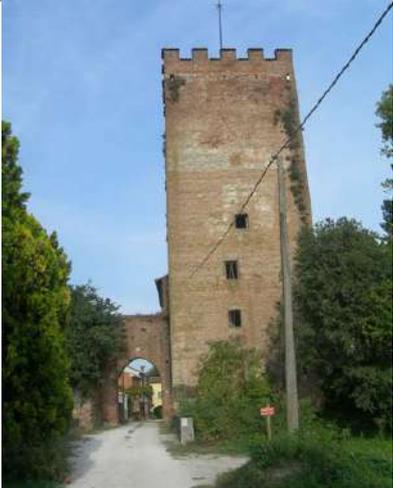
SCHEDE DI ANALISI E DI INDIVIDUAZIONE MODALITÀ DI INTERVENTO	<b>20a</b>
<b>CASTELLO MEDIOEVALE</b>	LOCALITÀ: CASTIGLIONE MANTOVANO

<p>La struttura fortificata originale, costituita dalle due torri e da quanto rimane della cinta muraria, si presenta in pessimo stato conservativo. Gli edifici posti all'interno del perimetro fortificato, eretti in periodi storici diversi, presentano stati di conservazione nella norma, da sufficiente a buono.</p>

<p>CATEGORIA DI INTERVENTO COME DA NORME PER I NAF E PER GLI EDIFICI DI INTERESSE STORICO ARCHITETTONICO</p>	<p>LIVELLO 1 LIVELLO 3 e 4 per gli edifici di più recente realizzazione</p>
<p>PRESCRIZIONI AGGIUNTIVE</p>	<p>Per gli edifici posti all'interno delle mura del castello, di recente costruzione, non sono applicabili i criteri di salvaguardia stabiliti dal Livello 1 di intervento. Nelle valutazioni propedeutiche alla stesura di eventuali progetti di ristrutturazione, oltre al PdR, è utile tenere in considerazione quanto descritto nella "Guida per la qualità degli interventi dell'edilizia storica e rurale" ed in particolare la suddivisione degli interventi secondo la diversa tipologia edilizia. Qualsiasi intervento deve essere oggetto di preventiva autorizzazione da parte della Soprintendenza</p>

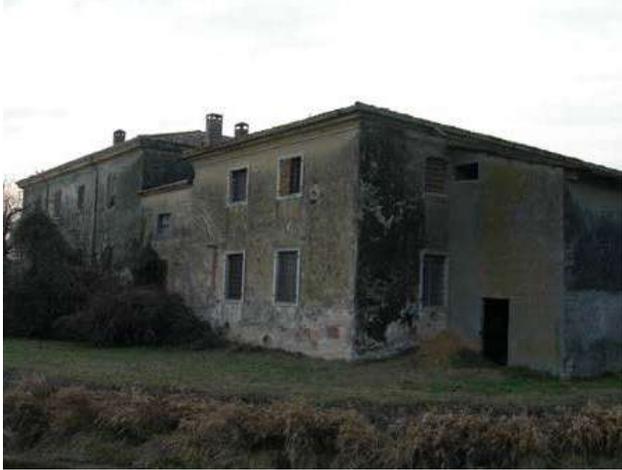
SCHEDE DI ANALISI E DI INDIVIDUAZIONE MODALITÀ DI INTERVENTO	<b>21</b>
<b>MULINO</b>	LOCALITÀ: CASTIGLIONE MANTOVANO

<p>Antica pila per la lavorazione del riso, già esistente al 1687, come dimostrato dal disegno dell'ing. Doraciglio Moscatelli Battaglia, posta a ridosso del corso Molinella. Attualmente denominata Riseria Schiavi è tuttora in esercizio.</p>

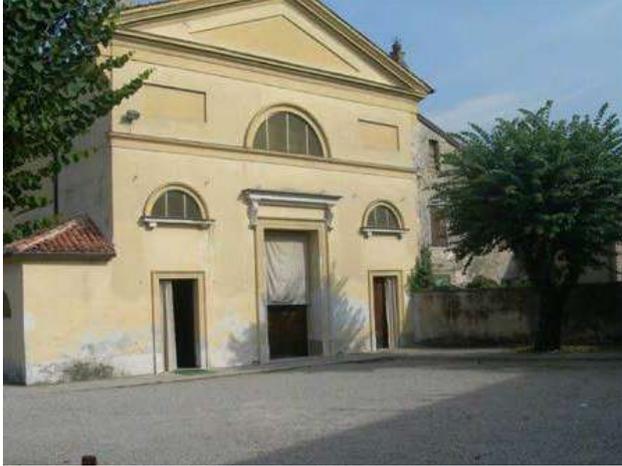
SCHEDE DI ANALISI E DI INDIVIDUAZIONE MODALITÀ DI INTERVENTO	<b>22</b>
<b>CHIESA PARROCCHIALE DELLA NATIVITÀ DELLA BEATA VERGINE MARIA</b>	LOCALITÀ: CASTIGLIONE MANTOVANO

<p>Edificata nel '700 in adiacenza ad un campanile tardo medioevale e quindi probabilmente sulle preesistenze di un edificio di culto più antico, è costituita da un corpo a tre navate voltate. La struttura presenta un mediocre stato di conservazione.</p>

L'edificio addossato alla Chiesa, in mediocre stato conservativo, prevede una categoria di intervento corrispondente al livello 2; è vietato il recupero del sottotetto

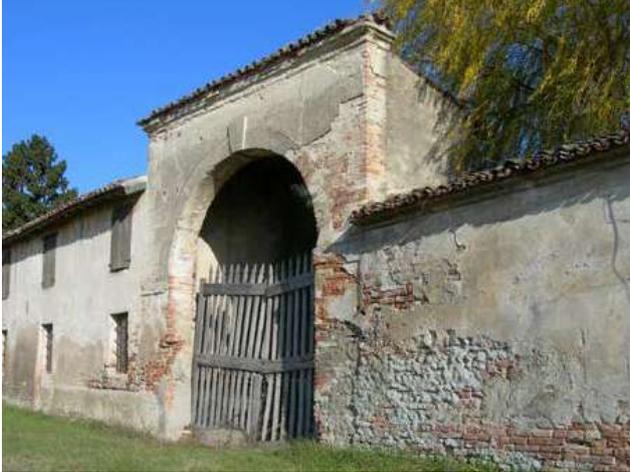
SCHEDE DI ANALISI E DI INDIVIDUAZIONE MODALITÀ DI INTERVENTO	<b>24</b>
<b>CORTE PRESTINARI</b>	LOCALITÀ: CASTIGLIONE MANTOVANO

<p>Dal punto di vista urbanistico, Corte Prestinare ha mantenuto inalterato la sua conformazione; rispetto a quanto presente nei catasti storici vi è l'aggiunta di alcuni edifici post bellici. Tuttora ha vocazione agricola anche se non indirizzata alla coltura risicola ma bensì all'allevamento ed all'agricoltura generica. La bibliografia indica alla data del 1835 la presenza, all'interno della corte, di una pila per riso, ancora oggi riconoscibile.</p>

Non è consentito il recupero del sottotetto; eventuali interventi di recupero sugli edifici di livello 3 dovranno tenere conto degli edifici attigui più antichi intessendo un confronto morfotipologico e materico con gli stessi

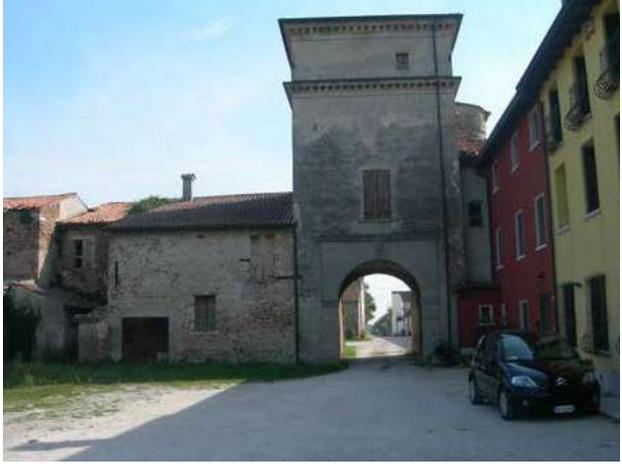
<p>La bibliografia storica fa risalire l'origine della corte al XVI secolo. Attualmente il complesso risulta estremamente frammentato in diverse proprietà, con perdita totale della leggibilità della struttura nel suo insieme. Permane nei suoi caratteri storici l'originale torre colomba, in mediocre stato conservativo. Il livello di intervento 2 si prescrive per la torre e le porzioni di edifici che conservano ancora i caratteri costruttivi originali, in quanto la restante parte di struttura è stata già fortemente alterata.</p>
CATASTO ATTUALE

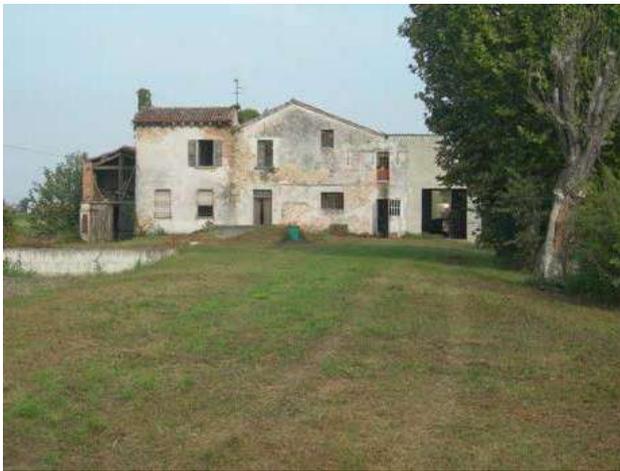
SCHEDE DI ANALISI E DI INDIVIDUAZIONE MODALITÀ DI INTERVENTO	<b>25b</b>
<b>PILA DI CORTE ALTA</b>	LOCALITÀ: CASTIGLIONE MANTOVANO

<p>L'edificio rurale, posto a ridosso del torrente Molinella, è con ogni probabilità l'antica Pila della Corte Alta, assente nel catasto teresiano ma già definito in quello Lombardo Veneto. La porzione di edificio a ridosso del torrente ha già subito trasformazioni in epoca recente mentre la restante parte di complesso presenta i caratteri tipici dell'edilizia storica locale.</p>
<p>CATASTO ATTUALE</p>

Lo stretto connubio esistente tra costruito e canale irriguo deve essere tenuto in ampia considerazione nel caso di interventi architettonici ed urbanistici da realizzarsi sul complesso. È vietata la demolizione.

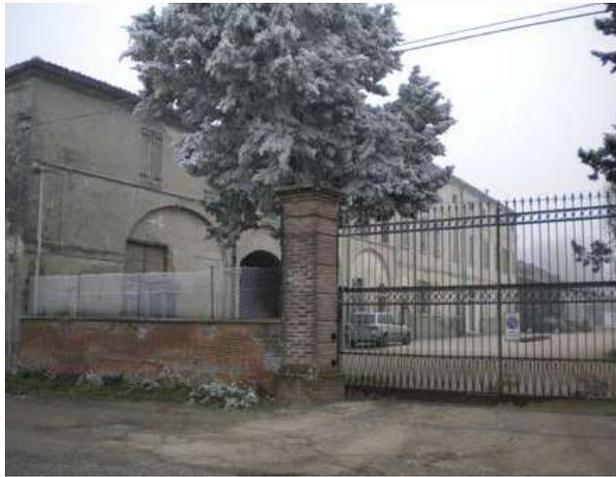
SCHEDE DI ANALISI E DI INDIVIDUAZIONE MODALITÀ DI INTERVENTO	<b>26</b>
<b>CORTE BOCCALINA</b>	LOCALITÀ: CASTIGLIONE MANTOVANO

<p>Corte Boccalina, già presente nel catasto teresiano, rappresenta un chiaro esempio della struttura tipica della corte mantovana la cui destinazione d'uso è mutata nel corso dei secoli adeguandosi alle nuove esigenze d'uso legate ad allevamento e nuove colture. Nei catasti storici appare chiaramente la presenza, in prossimità della corte, di una pila da riso, con ogni probabilità annessa alla corte, la cui attività prevalente all'epoca era la coltivazione del riso.</p>
<p>CATASTO ATTUALE</p>

Non è ammesso il recupero del sottotetto; gli interventi di recupero sugli edifici di livello 3 dovranno tenere conto degli edifici attigui più antichi intessendo un confronto morfologico e materico con gli stessi

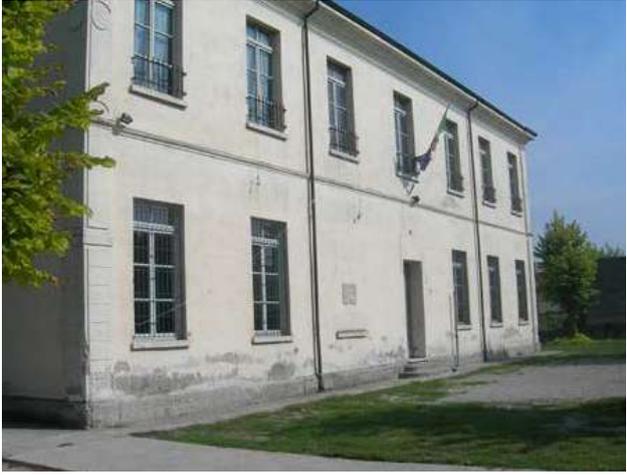
SCHEDE DI ANALISI E DI INDIVIDUAZIONE MODALITÀ DI INTERVENTO	<b>27</b>
<b>EX SCUOLE</b>	LOCALITÀ: CASTIGLIONE MANTOVANO

<p>Ex scuole elementari di Castiglione Mantovano, realizzate nei primi anni del '900, non presentano caratteristiche di particolare pregio, salvo il fatto che rappresentino un elemento focale nello sviluppo e nella storia della frazione. A pianta rettangolare con elementi di finitura poveri, benché le paraste angolari siano rivestire con intonaco a finto bugnato.</p>

Non è consentito il recupero del sottotetto; i fronti dell'edificio dovranno essere conservati nei loro caratteri originali, mantenendo la forometria attuale

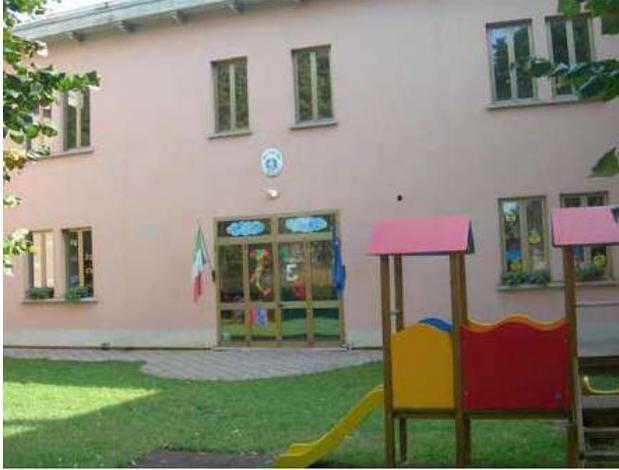
SCHEDE DI ANALISI E DI INDIVIDUAZIONE MODALITÀ DI INTERVENTO	<b>28</b>
<b>SCUOLA MATERNA</b>	LOCALITÀ: CASTIGLIONE MANTOVANO

<p>Edificio di recente realizzazione, privo di qualsiasi caratteristica architettonica degna di nota</p>

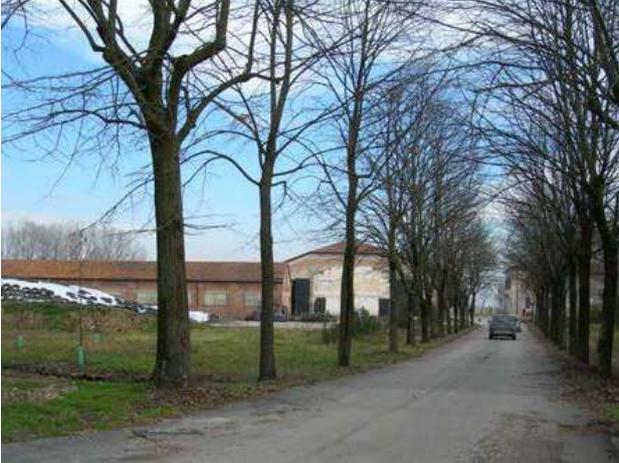
SCHEDE DI ANALISI E DI INDIVIDUAZIONE MODALITÀ DI INTERVENTO	<b>29a</b>
<b>CORTE FORNASOTTO</b>	LOCALITÀ: CANEDOLE

<p>Il complesso si trova in buone condizioni conservative. L'edificio destinato alla residenza è stato recentemente ristrutturato mentre tutti gli altri edifici posti all'interno del complesso sono destinati all'agricoltura. Di questi, alcuni sono di recente costruzione.</p>

LIVELLO 3

Sono vietati il recupero del sottotetto e la demolizione

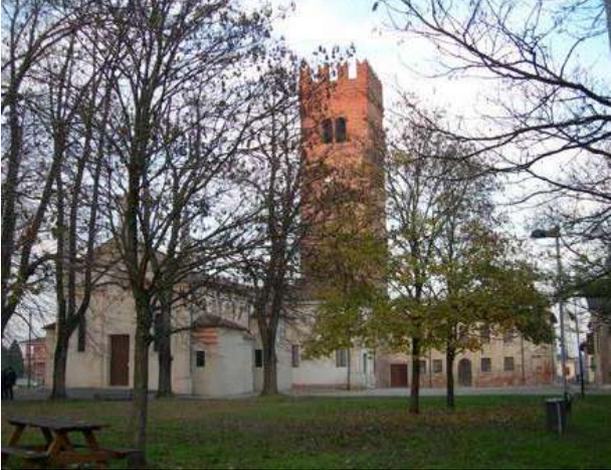
SCHEDE DI ANALISI E DI INDIVIDUAZIONE MODALITÀ DI INTERVENTO	<b>30a</b>
<b>CHIESA PARROCCHIALE S. MARTINO VESCOVO</b>	LOCALITÀ: CANEDOLE

<p>Il complesso, le cui origini sono riferibili al XIV secolo, è costituito dalla Chiesa (oggetto di recente restauro), in cui lo stile romanico originario, rimaneggiato nel '700, è presente oramai nella sola navata centrale e da altri edifici ad essa addossati, come la torre campanaria medioevale, la quale in origine era una torre di guardia.</p>

LIVELLO 1

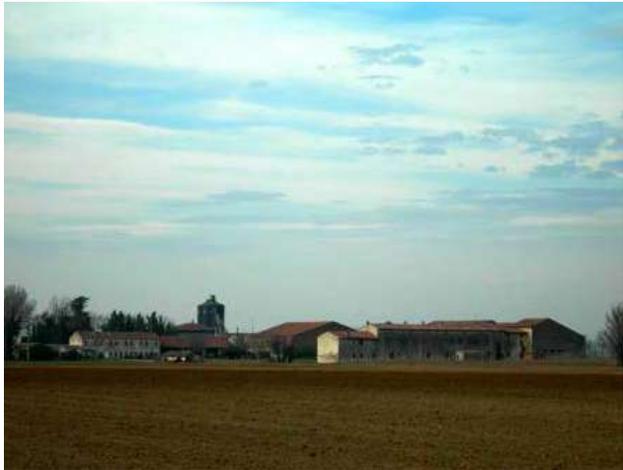
SCHEDE DI ANALISI E DI INDIVIDUAZIONE MODALITÀ DI INTERVENTO	<b>31</b>
<b>CORTE MUSSOLINA</b>	LOCALITÀ: CANEDOLE

<p>La parte storica del complesso presenta un mediocre stato conservativo e risulta apparentemente disabitata. In corrispondenza dell'ingresso alla corte sono presenti i resti di un antico mulino e della relativa ruota, ossidata e ricoperta di vegetazione infestante, oramai in parte distrutto.</p>

LIVELLO 2

Nel progetto di recupero del complesso è obbligatorio il ripristino dell'antico mulino, testimonianza di cultura materiale.  
In tutto il complesso è vietato il recupero del sottotetto.

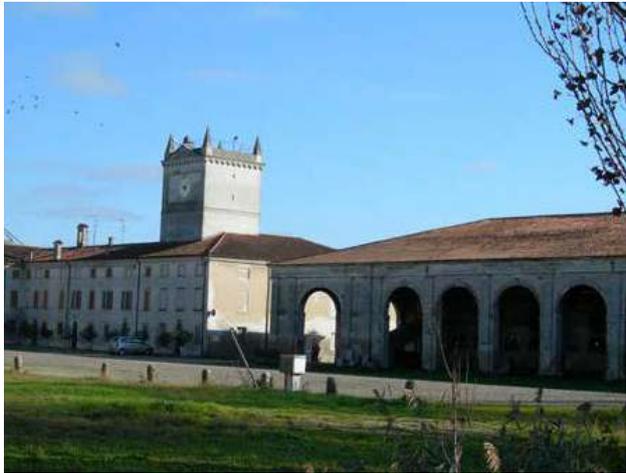
SCHEDE DI ANALISI E DI INDIVIDUAZIONE MODALITÀ DI INTERVENTO	<b>32</b>
<b>CORTE GRANDE O DEI PASETTO</b>	LOCALITÀ: CANEDOLE

<p>Il complesso rappresenta l'emblema delle grandi corti mantovane che caratterizzano il territorio di Roverbella. Il costante utilizzo fa sì che la Corte presenti un buono stato di conservazione.</p>

LIVELLO 1

Si prescrive la conservazione della  
recinzione in ferro battuto che circonda  
il complesso

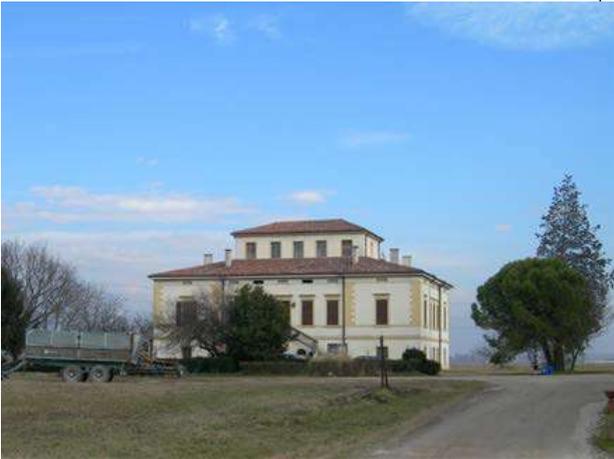
SCHEDE DI ANALISI E DI INDIVIDUAZIONE MODALITÀ DI INTERVENTO	<b>33</b>
<b>CORTE SANTA LUCIA CON ORATORIO</b>	LOCALITÀ: CANEDOLE

<p>La corte S.Lucia è caratterizzata dalla presenza, al centro della proprietà, di un grande palazzo, opera di Giovan Battista Vergani, databile intorno alla metà dell'Ottocento, ma con caratteristiche settecentesche, come lo scalone d'ingresso a tenaglia. Analizzando i catasti storici emerge che fino al catasto teresiano, la corte era posta sul terreno opposto all'attuale, dove ora sorge l'oratorio di S.Lucia. L'opera del Vergani è consistita nella sistemazione urbanistica della nuova corte. Resta invece immutata la collocazione della Pila, ancora oggi presente ma mutata sia nell'aspetto che nella destinazione d'uso. Contemporaneamente alla realizzazione dell'oratorio si è provveduto, in linea con l'edificio sacro, alla realizzazione di abitazioni in linea per i braccianti.</p>

<p>CATEGORIA DI INTERVENTO COME DA NORME PER I NAF E PER GLI EDIFICI DI INTERESSE STORICO ARCHITETTONICO</p>	<p>LIVELLO 1</p>
<p>PRESCRIZIONI AGGIUNTIVE</p>	<p>Per le abitazioni in linea, poste dietro l'oratorio di S.Lucia, valgono le indicazioni contenute nella "Guida per la qualità degli interventi dell'edilizia storica e rurale", mentre per il deposito degli attrezzi agricoli/magazzino valgono gli interventi previsti dal LIVELLO 2</p>

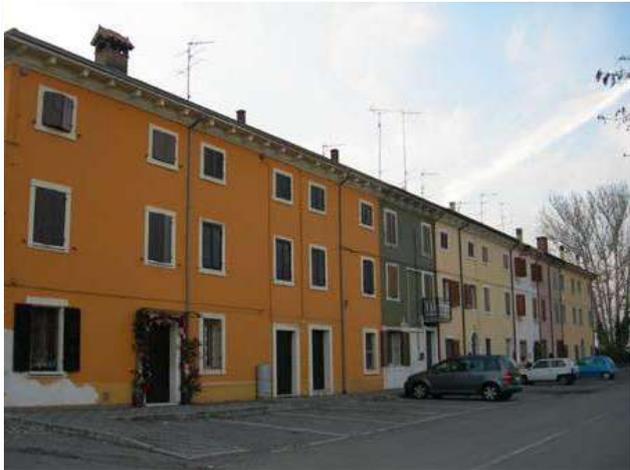
SCHEDE DI ANALISI E DI INDIVIDUAZIONE MODALITÀ DI INTERVENTO	<b>34</b>
<b>COMPLESSO VIA LUSARDI</b>	LOCALITÀ: CANEDOLE

<p>Complesso architettonico riferibile agli inizi dell'800, suddiviso in varie proprietà mantiene una discreta qualità formale, fatta eccezione per alcuni elementi, come i balconi di recente collocazione, i quali interferiscono visivamente con l'unitarietà del complesso.</p>

LIVELLO 3

Nuovi orizzontamenti, in sostituzione agli originali, dovranno essere collocati alla quota del solaio originale.  
È vietato il recupero del sottotetto ed è vietata la demolizione

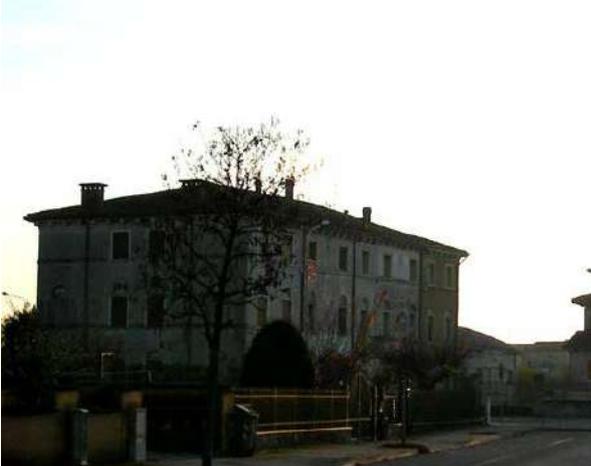
SCHEDE DI ANALISI E DI INDIVIDUAZIONE MODALITÀ DI INTERVENTO	<b>35</b>
<b>EDIFICIO VIA LUSARDI</b>	LOCALITÀ: CANEDOLE

<p>I caratteri stilistici che contraddistinguono il complesso, seppur rimaneggiato, lo contraddistinguono da altre costruzioni presenti nell'intorno. Si prescrive la conservazione delle cornici delle finestre, dei dentelli di gronda e delle cornici marcapiano. La struttura originale è rappresentata all'interno del catasto lombardo veneto ed è presumibilmente realizzata su un antico sedime (nel catasto teresiano in luogo dell'edificio è presente una costruzione di dimensioni ridotte).</p>

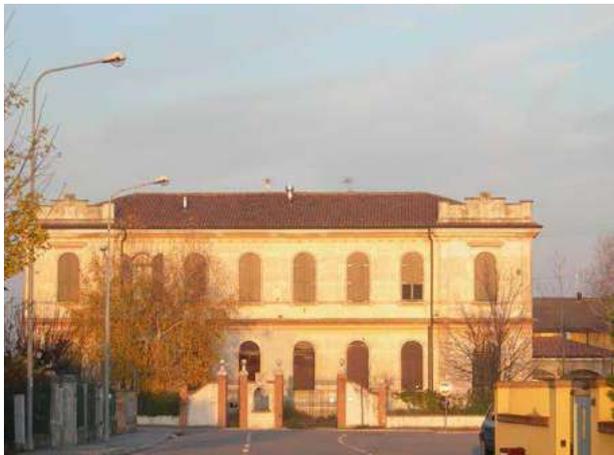
SCHEDE DI ANALISI E DI INDIVIDUAZIONE MODALITÀ DI INTERVENTO	<b>36</b>
<b>EDIFICIO VIA BARACCA</b>	LOCALITÀ: CANEDOLE

<p>Edificio dai caratteri stilistici interessanti, già presente nel catasto teresiano, non viene invece riportato in quello lombardo veneto, dove viene evidenziato solo il sedime della proprietà.</p>

LIVELLO 3

È vietato il recupero del sottotetto e non è ammessa la demolizione

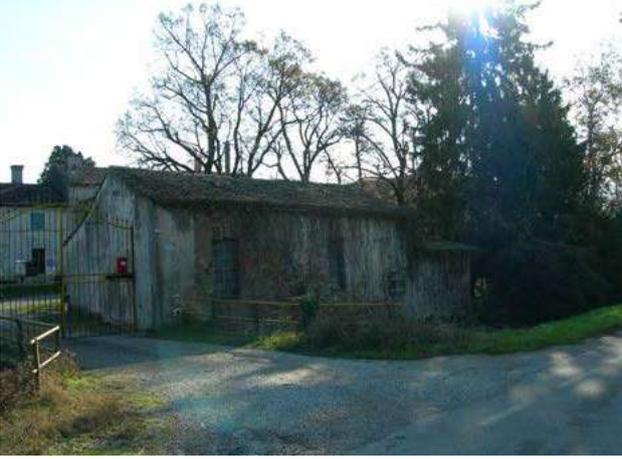
SCHEDE DI ANALISI E DI INDIVIDUAZIONE MODALITÀ DI INTERVENTO	<b>37</b>
<b>CORTE DOSSO</b>	LOCALITÀ: CANEDOLE

<p>La Corte Dosso rappresenta al meglio le corti risicole della Sinistra Mincio; completamente cinta da un reticolo idrico, conserva ancora perfettamente tutte le strutture caratterizzanti la corte: edificio padronale, magazzini per il riso, abitazioni bracciantili. Alcune di queste strutture presentano uno scarso stato di conservazione.</p>

LIVELLO 2

È obbligatoria la conservazione e la  
valorizzazione del sistema irriguo che  
circonda la corte

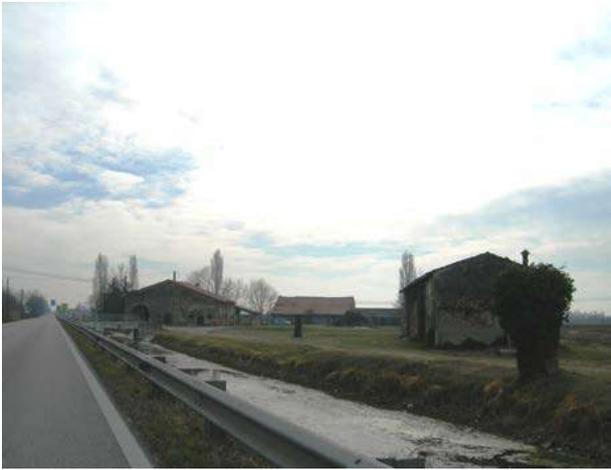
SCHEDE DI ANALISI E DI INDIVIDUAZIONE MODALITÀ DI INTERVENTO	<b>38</b>
<b>CORTE BRUSCA</b>	LOCALITÀ: CANEDOLE

<p>Già presente nel catasto teresiano, la corte Brusca mantiene inalterate le caratteristiche formali che contraddistinguono le più antiche corti rurali della zona. La struttura destinata ad ospitare i braccianti si trova in pessimo stato conservativo.</p> <p>La bibliografia indica alla data del 1835 la presenza, all'interno della corte, di una pila per riso, attualmente di difficile riconoscimento.</p>
<p>CATASTO ATTUALE</p>

LIVELLO 2
